## Le pont de la rivière Mitis Réparation ou remplacement?

Numéro 95, hiver 2002–2003

Les ponts : d'art et de génie

# Réparation ou remplacement ?

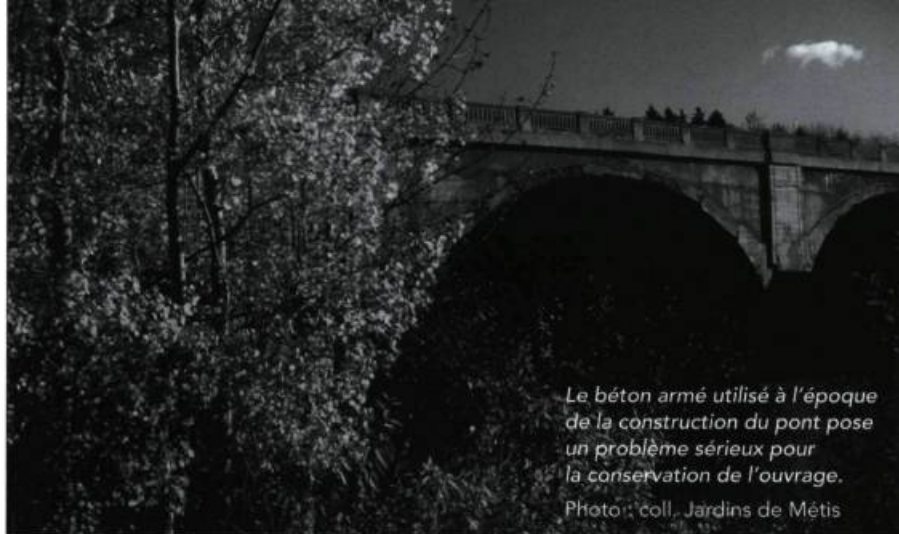
*Le béton armé utilisé à l'époque de la construction du pont pose un problème sérieux pour la conservation de l'ouvrage.*  
Photo: coll. Jardins de Métis

La structure se détériore. Les glissières de sécurité, en particulier, sont en très mauvais état et risquent de tomber dans la rivière. Plusieurs ont été stabilisées par des traverses de métal inesthétiques. La durabilité de la structure fait également l'objet d'une évaluation. Le mode de construction du pont explique en partie son état de détérioration. Comme beaucoup de ponts de ciment de l'époque, il a été construit avec du béton armé et non avec du béton plein. Il est essentiellement constitué d'une enveloppe de béton emplit d'une matière de remplissage. Au fil du temps, de l'eau s'est infiltrée dans la structure et a causé la corrosion des tiges d'armature en fer.
