# DES MATÉRIAUX POUR TROMPER L'ŒIL

par François Varin

Introduits aux XIX<sup>e</sup> et XX<sup>e</sup> siècles, des matériaux imitant tantôt la pierre tantôt le bois surprennent par leur mimétisme. Alors que certains sont en fait des matériaux traditionnels utilisés de façon singulière, d'autres sont le fruit de l'imagination des bâtisseurs. La motivation derrière ces créations : démocratiser des matériaux de construction coûteux en leur substituant des matériaux plus modestes en coût mais comparables en apparence.

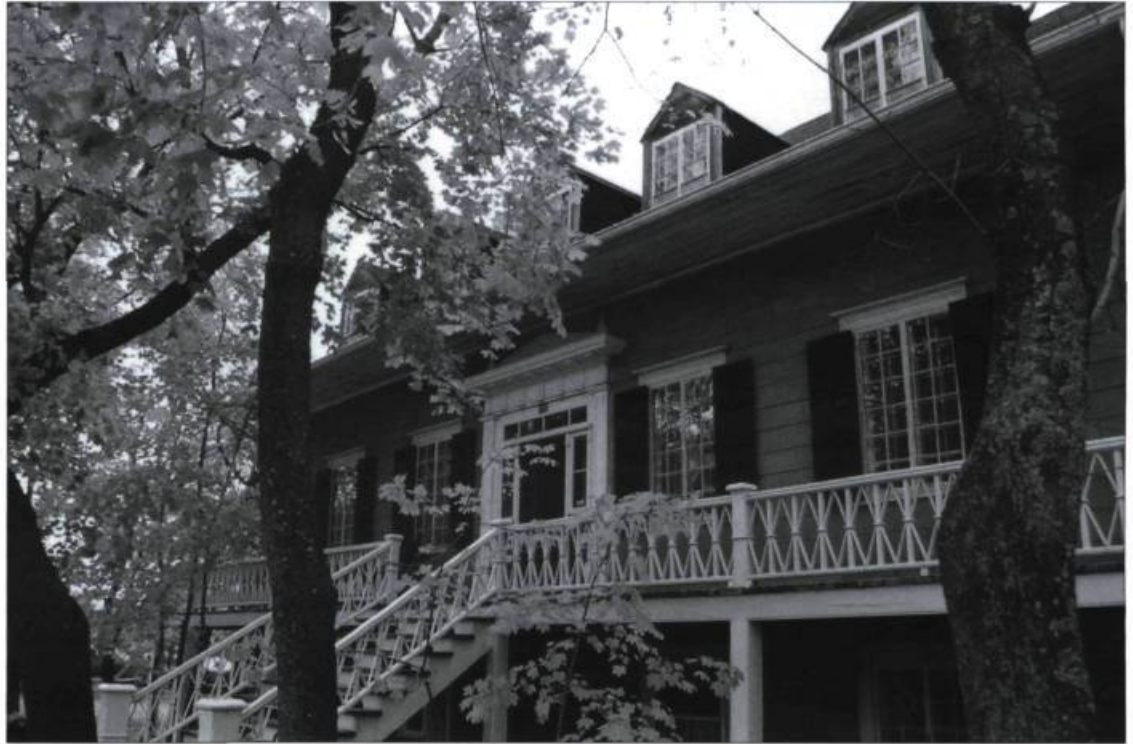
*Au fil des siècles, tous n'ont pu s'offrir le luxe de revêtir leur demeure de nobles matériaux comme la pierre de taille. Qu'à cela ne tienne, les bâtisseurs ont opposé à la modestie des bourses l'ingéniosité de l'imitation. Ils ont ainsi créé de nouveaux revêtements qui, moins coûteux, ont obtenu la ferveur populaire.*

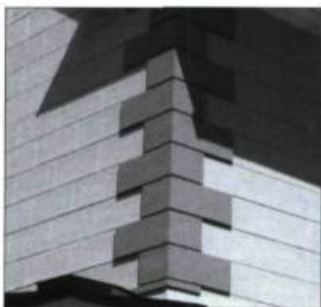
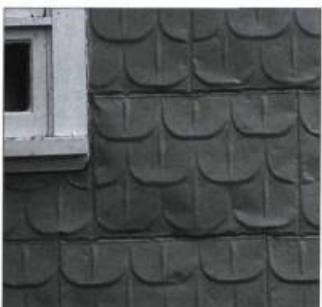
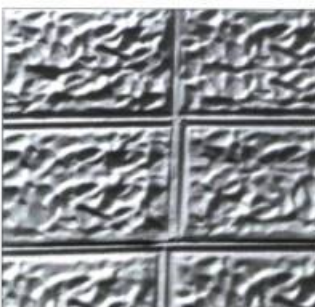
*Le béton était souvent utilisé pour donner une apparence noble. On y imprimait des motifs imitant la pierre de taille et simulant la boucharde, les ciselures ou la taille à bossage.*

*Beaux exemples des riches textures que peuvent rendre les matériaux substitués, qui ont joui d'une grande popularité au Québec.*

La création du ciment Portland au début des années 1800 a donné lieu à une utilisation des plus variées de ce matériau. En plus d'être employé dans les mortiers et crépis afin d'améliorer leur adhérence et leur résistance à la compression et à l'humidité, ce matériau a été façonné, au début du XX<sup>e</sup> siècle, en blocs imitant la pierre de taille. La face apparente de ces blocs présente le plus souvent une texture à

bossage ou à ciselures. Les blocs pouvaient même être colorés dans la masse, laissant ainsi croire à des pierres de diverses couleurs.

Pour combler des fissures minimes dans les parements de blocs de béton ou recoller de petits morceaux, on peut avoir recours à de la colle époxy. On peut aussi remodeler les parties manquantes avec un mélange de mortier de couleur semblable en ayant soin de créer certaines incisions dans la partie encore saine afin de favoriser l'adhésion. Les techniques de réparation et d'entretien s'apparentent d'ailleurs à celles utilisées pour la maçonnerie de pierre. Pour remplacer un bloc trop avarié, on doit le dégager soigneusement de son emplacement en brisant le joint du mortier sur le pourtour, sans abîmer les blocs adjacents. Selon l'état de dégradation d'un parement, on peut aussi se
