## La maison de colon Pour répondre à l'urgence

Claude Dubé

Numéro 119, hiver 2008–2009

# Pour répondre à l'urgence

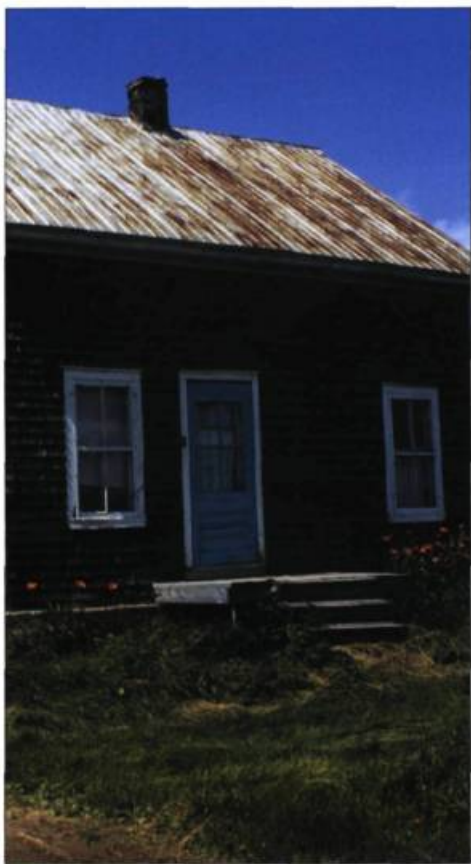
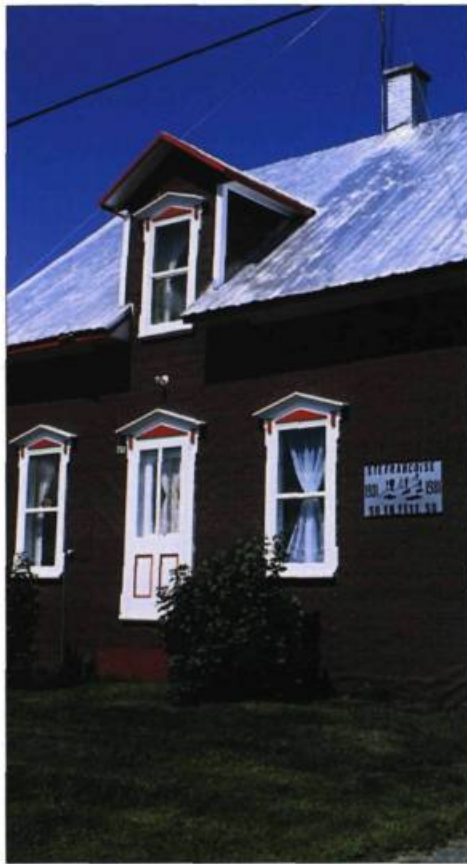
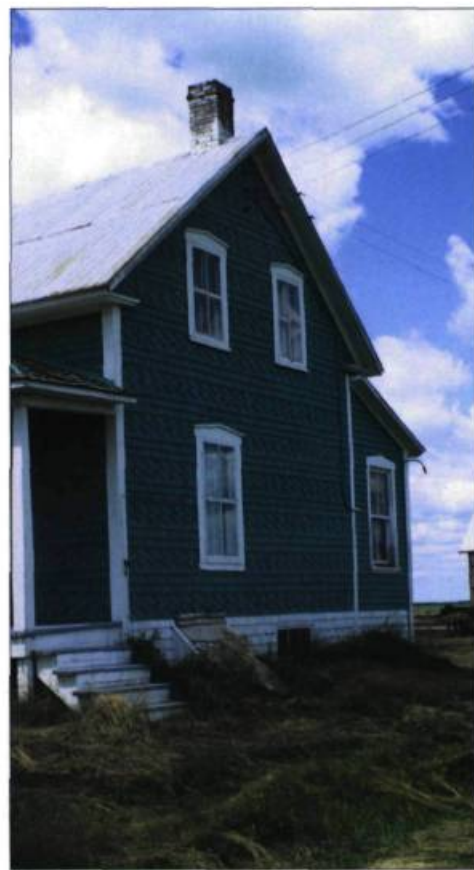
Les territoires de l'Abitibi, du Témiscamingue, du plateau gaspésien, du périmètre extérieur du Lac-Saint-Jean, de certaines parties de la Beauce et de Lotbinière ont vu s'élever de nombreuses constructions de gabarit semblable, conformément au modèle de colonisation.
