Faire parler les murs

Gina Garcia et Isabelle Paradis

Numéro 142, automne 2014

À l'occasion de la restauration de la maison Drouin, une équipe du Centre de conservation du Québec a analysé les finis intérieurs de la demeure presque tricentenaire. Les nombreuses couches de peinture, de badigeon et de papiers peints en avaient, des choses à dire !

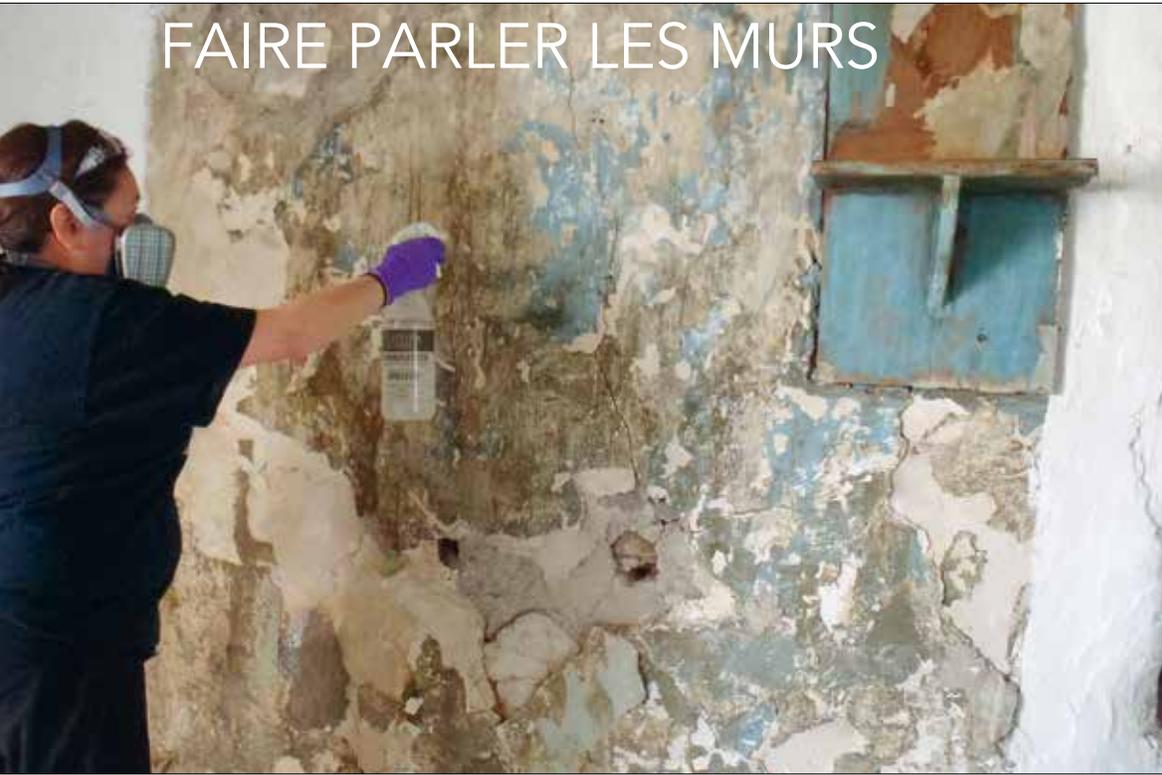
Des tests sur les finis intérieurs de la maison Drouin ont permis de s'assurer que le nettoyage soit adapté à chacune des surfaces.

Après l'étape de l'analyse des finis intérieurs venait celle de leur restauration proprement dite. Des tests de nettoyage de toutes les surfaces intérieures ont été effectués afin d'établir une procédure pour encadrer les intervenants lors de la restauration des finis et de s'assurer que les matériaux et les méthodes utilisés pour le nettoyage soient adaptés à chacune des surfaces.

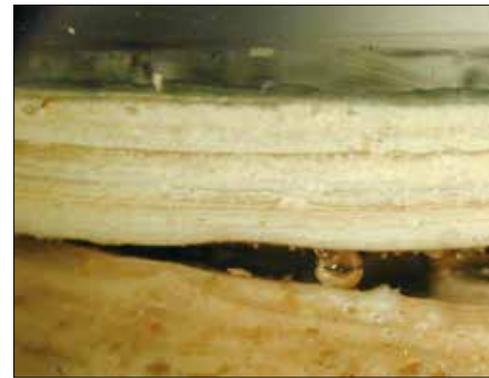
Coupe stratigraphique des 28 couches de badigeon de chaux.

Les échantillons prélevés sur les murs de maçonnerie montrent que l'intérieur de la maison était enduit de badigeon de chaux jusqu'à la fin du XIX^e siècle. Plus de 28 couches de badigeon blanc ont été observées sur les deux couches grossières d'enduit de chaux et de sable appliquées sur la maçonnerie. Par la suite, la datation d'un fragment de papier peint (de la fin du XIX^e siècle) posé sur une couche de peinture bleue a

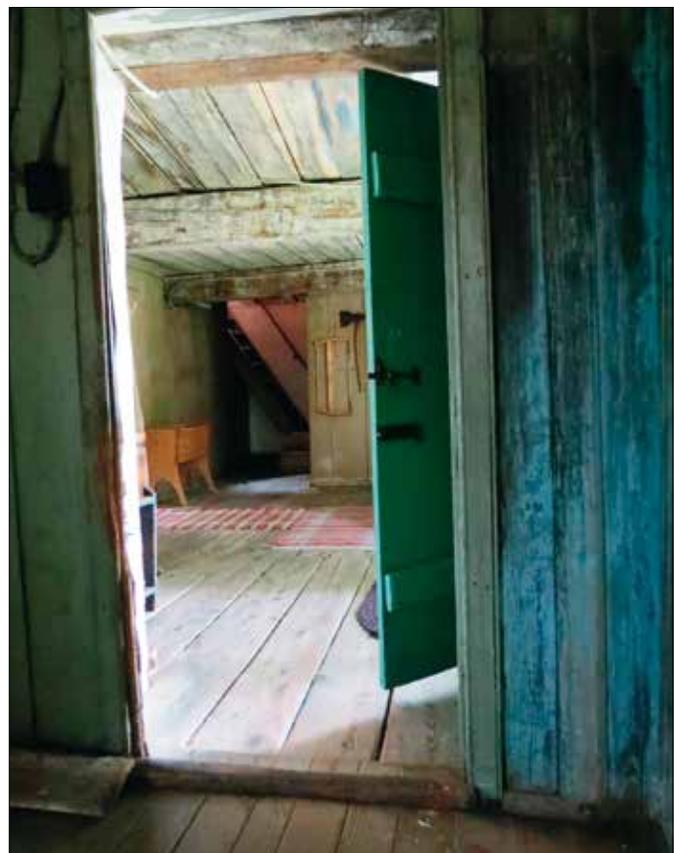
L'authenticité des finis d'origine a été conservée grâce à des interventions limitées au strict nécessaire.
