## Maison Jacques-Richer-Dit-Louveteau Résidence à bureaux

# MAISON JACQUES-RICHER-DIT-LOUVETEAU RÉSIDENCE À BUREAUX

par Normand Pratte

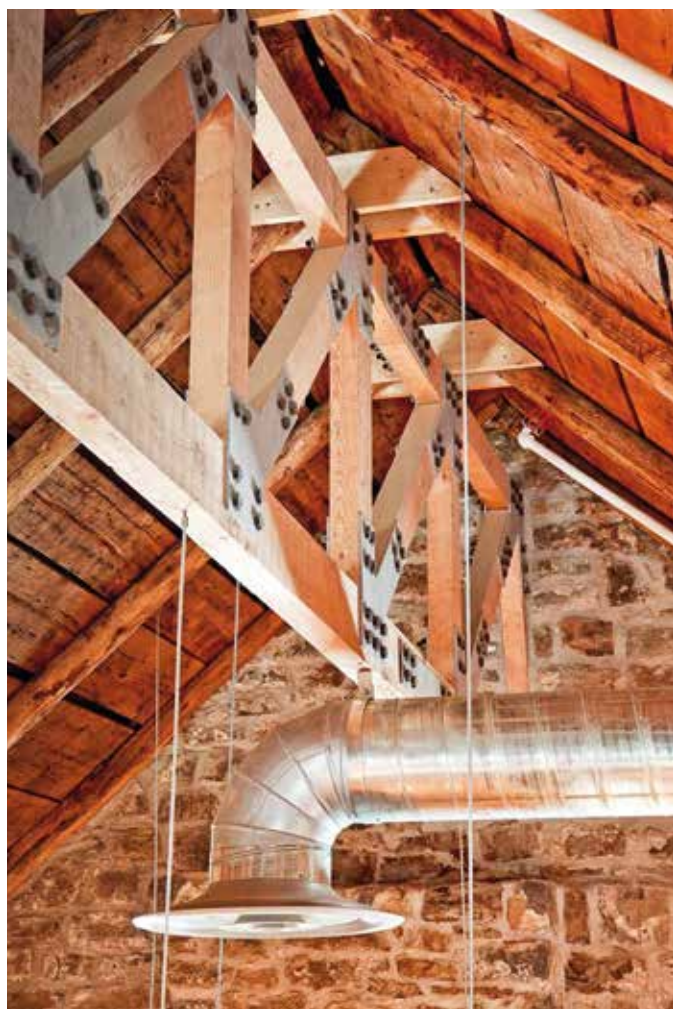
*Pour la partie historique, on a tenu compte des façons de faire de l'époque, notamment pour le rejointoiement des murs de pierres. Comme il était impossible de faire passer des conduits et des tuyaux dans les planchers et les murs, on a opté pour des appareils d'éclairage et de ventilation apparents aux lignes épurées.*

Comment intervenir sur ce bâtiment de style vernaculaire? Dès le départ, on opte pour une restauration en bonne et due forme de la partie existante. C'est-à-dire qu'on tiendra compte des façons de faire de l'époque, que ce soit pour le rejointoiement des murs de pierres, la solidification de la structure de bois à tenons et mortaises ou la pose d'une toiture métallique à joints debout. En parallèle, il faut adapter le bâtiment aux exigences du confort moderne. Puisque les planchers en planches de bois embouvetées et les murs de pierres empêchent le passage de tout conduit ou tuyau, un agrandissement logera la salle d'eau ainsi que les pièces communes ou de services incompatibles avec la mise en valeur de la partie historique. Pour l'éclairage et la ventilation de l'ancienne partie, on privilégiera des appareils apparents aux lignes simples et contemporaines.

déjections d'animaux a exigé un dégarnissage important. Pour exposer la structure et les détails d'origine, on a retiré les finis de plâtre et les placages qui recouvraient murs et planchers. L'ajout d'une poutre faîtière ajourée et de tirants en acier a permis de garder la structure existante du toit et des planchers.
