## Revenir à la base

Numéro 144, printemps 2015

# REVENIR À LA BASE

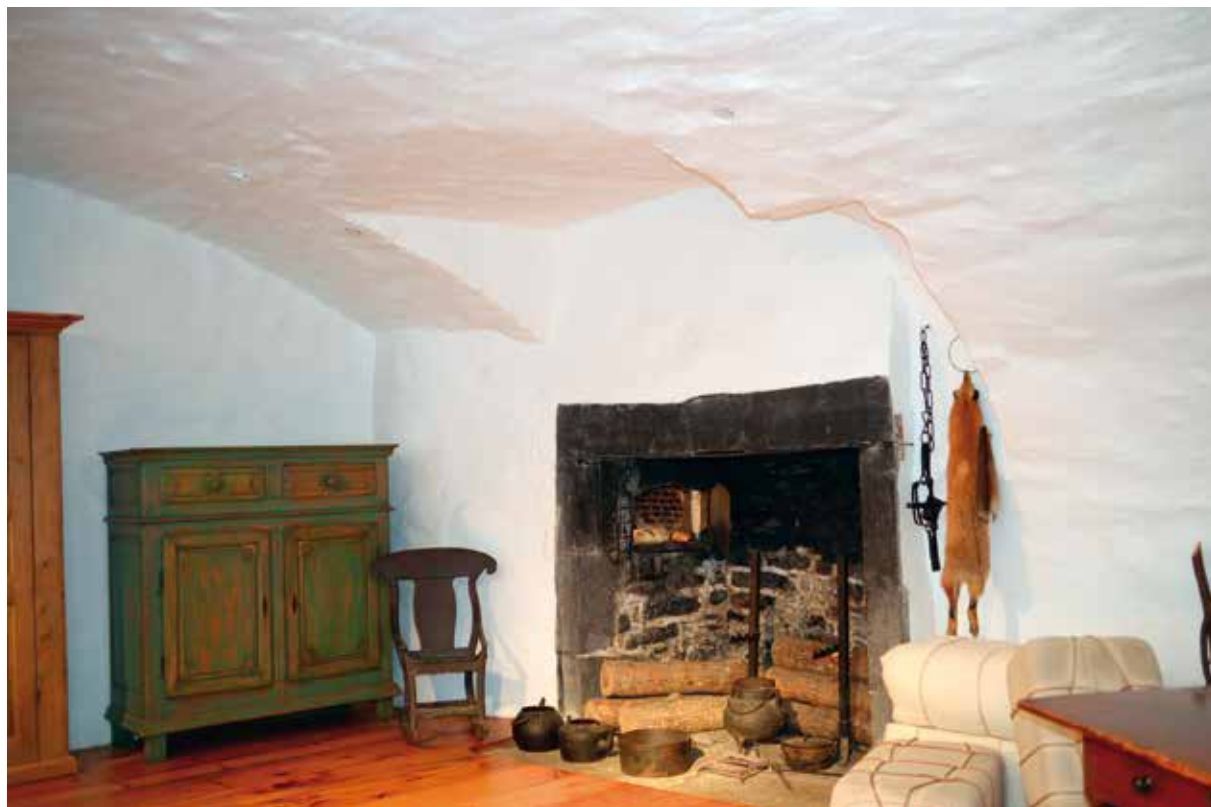
Pour les édifices plus imposants du XIX<sup>e</sup> siècle, dotés de fondations profondes, il était possible de bâtir des voûtes en maçonnerie cintrées permettant d'habiter le sous-sol, comme au Château Ramezay.

Selon la profondeur de l'excavation et des fondations, on obtenait un espace en sous-sol plus ou moins haut qui pouvait être occupé. Dans le cas des bâtiments institutionnels ou des très grandes constructions résidentielles, des voûtes de maçonnerie cintrées ou en anse de panier permettaient d'habiter le sous-sol, entre autres comme au Château Ramezay à Montréal ou à la Maison Estèbe à Québec.

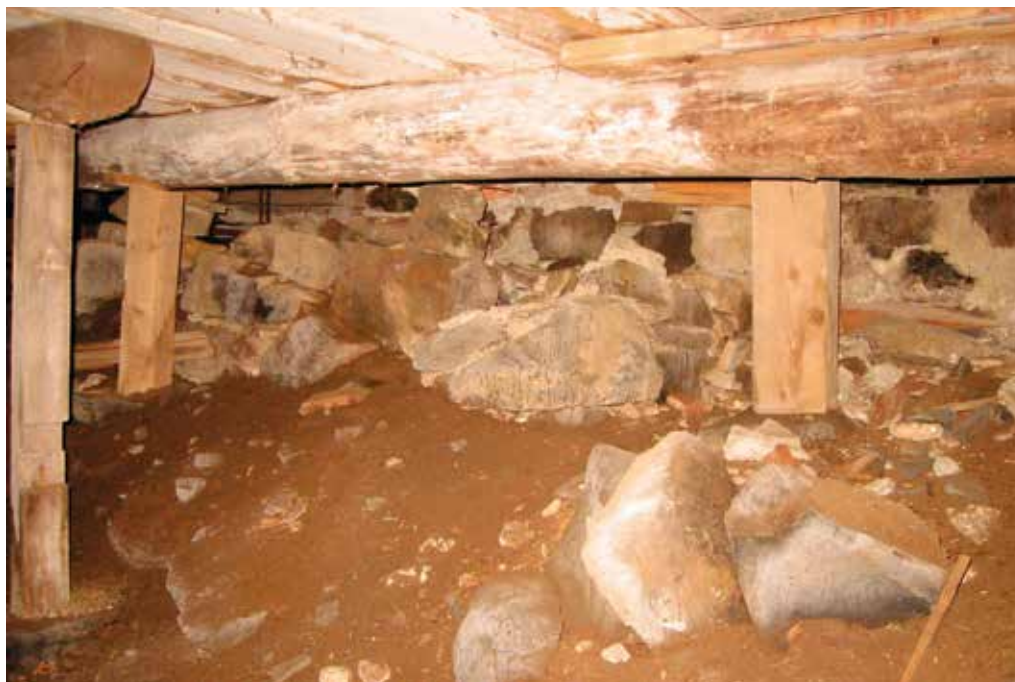
*Quand le roc était près de la surface, on se contentait souvent de construire un vide sanitaire.*

La hauteur des fondations variait selon l'emplacement de la construction, l'objectif étant de les asseoir le plus possible sur le roc solide. Ainsi, le bâtiment serait à l'abri des mouvements du sol causés par les cycles de gel-dégel. On prenait donc toujours soin d'excaver jusqu'au roc. S'il se trouvait près de la surface, on se limitait souvent à construire un vide sanitaire de faible hauteur ventilé par des soupiraux,

afin d'éviter une accumulation d'humidité qui aurait causé le pourrissement et la dégradation des poutres du plancher du rez-de-chaussée, faites de grands troncs d'arbres ou de grosses pièces de bois équarries.

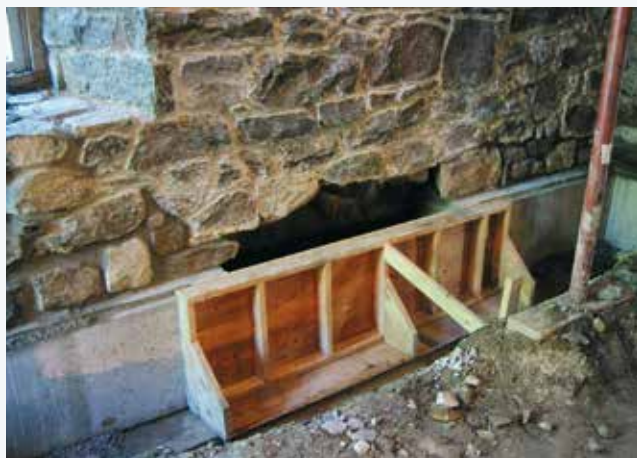
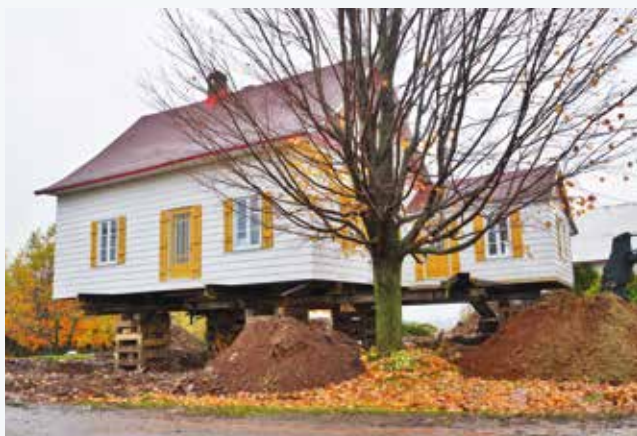
Au XX<sup>e</sup> siècle, on creusait à la pelle pour approfondir les fondations et on installait un convoyeur à travers les soupiriaux pour évacuer les déblais. On suivait la méthode dite de « reprise en sous-œuvre » : on excavait par sections et en alternance, en supportant le bâtiment pour contrer son affaissement durant les travaux. Cette procédure avait l'avantage de conserver la maçonnerie et l'apparence originales des fondations. Aujourd'hui, on a plutôt l'habitude de soulever toute la maison, à l'aide de grosses poutres d'acier et de vérins hydrauliques, pour permettre à une petite pelle mécanique de creuser le sous-sol, puis on refait de nouvelles fondations. Cependant, on perd alors toute référence aux fondations d'origine.

approfondir les fondations en procédant par reprise en sous-œuvre, ou soulever l'édifice pour construire de nouvelles fondations.

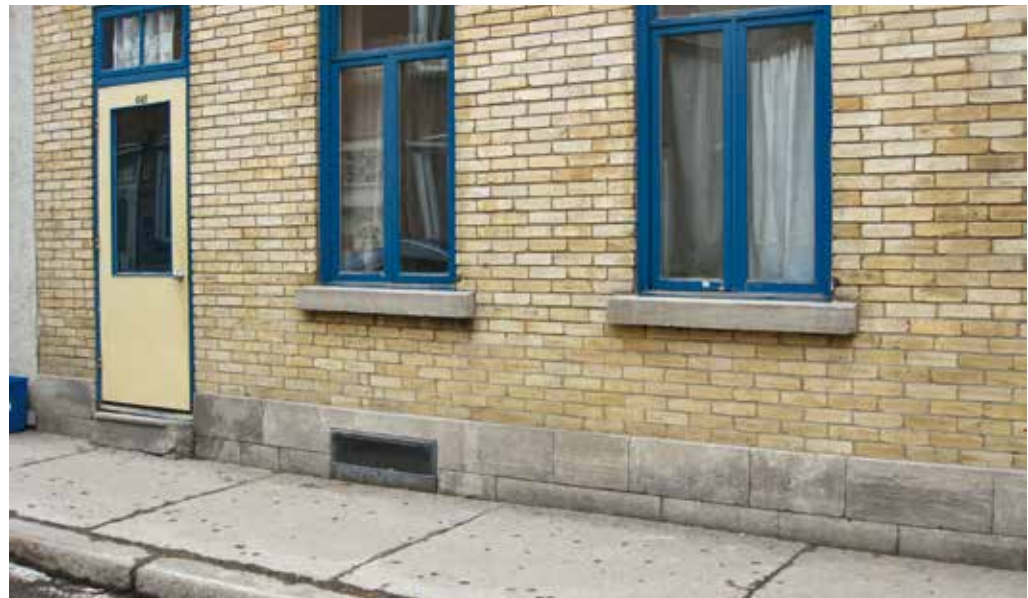
*Au XIX<sup>e</sup> siècle, on recouvrait parfois la partie apparente des fondations avec des pierres de taille.*

étage (des ressauts supportaient les extrémités des poutres). Au cours du XIX<sup>e</sup> siècle, la partie apparente des fondations de certains bâtiments était parfois recouverte de pierres de taille.
