Numéro 148, printemps 2016

## DÉFI MONUMENTAL

*En 2013, la statue de Madeleine de Verchères si chère au cœur des Verchèrois et Verchèroises a eu 100 ans. L'occasion était belle pour lui offrir une cure de jeunesse ! Retour sur cette opération d'envergure que Parcs Canada a menée avec la collaboration de la Municipalité de Verchères et des professionnels de Heritage Grade.*

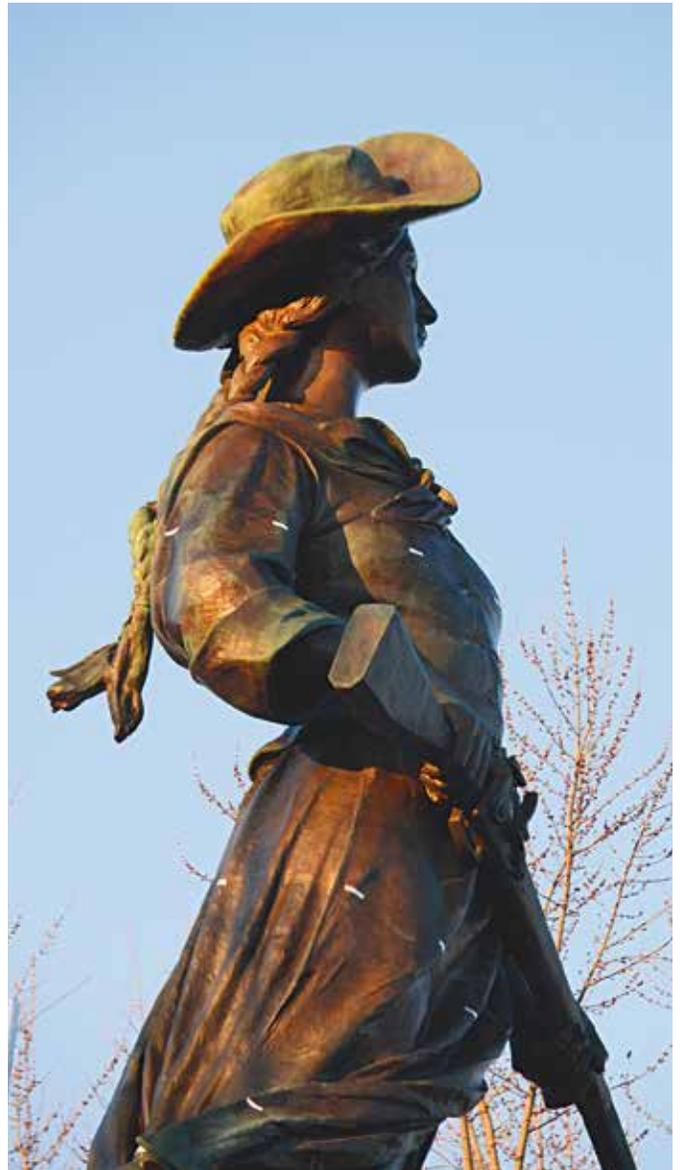
*Le jour de son départ vers la fonderie pour être restaurée, la statue de Madeleine de Verchères portait toujours les marques ayant servi à son examen préliminaire par imagerie 3D.*

plus poussé des problèmes à corriger sur le socle et la statue. Les méthodes de pointe utilisées pour ce faire font penser à celles de la médecine moderne: une arthroscopie a servi à évaluer la condition interne des jambes de la statue, une résonance magnétique a montré l'état de ses ancrages et une imagerie 3D a

permis de déterminer la meilleure façon d'intervenir. Les données préliminaires recueillies ont révélé des déficiences dans la structure de bronze, ce qui a amené Parcs Canada à conclure à la nécessité de « déposer » la statue, c'est-à-dire de la retirer de son socle, à plus de 9 m dans les airs, afin de procéder à des réparations en atelier. Décider d'aller de l'avant avec cette option n'a pas été facile, car une telle intervention est délicate. Parcs Canada a confié l'opération à la firme Heritage Grade, reconnue pour son savoir-faire avec les statues de bronze, au terme d'un appel d'offres.

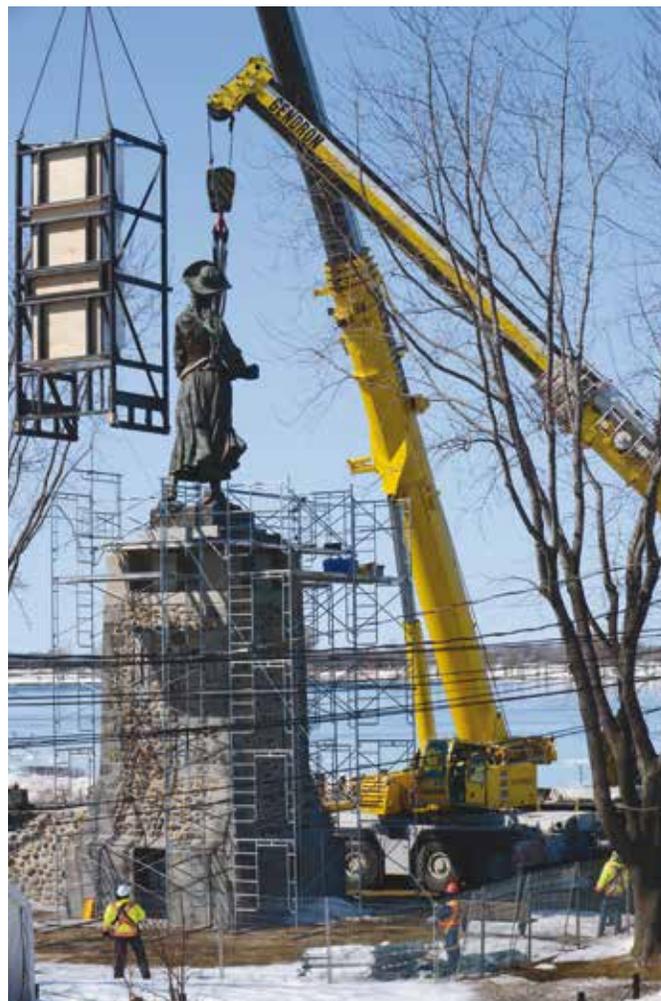
*Une cage de levage a été spécialement conçue pour déplacer la statue en douceur.*

ignoraient l'état précis de certains assemblages. Dans ce contexte, pas question de prendre des risques au cours des levages et des changements de position. Ils ont donc conçu une cage de levage adaptée, sorte d'exosquelette qui leur permettrait de manœuvrer la statue en la soumettant à un minimum de tensions. Puisqu'il fallait coucher la statue pour la transporter sur la route, cette cage d'acier a été garnie de styromousse à haute densité, modelée pour absorber le poids de l'œuvre.

Autrement dit, plutôt que d'imposer à la statue des acrobaties en suspension au bout d'un harnais, on lui a aménagé sur mesure un lit dans un ascenseur. Une procédure de levage et de transport que l'ingénieur responsable du projet a approuvée du début à la fin. C'est ainsi que, par une froide journée de mars, une équipe de spécialistes a pu doucement détacher Madeleine de son socle, la coucher dans sa cage et la transporter sous escorte jusqu'à une fonderie aux abords du canal Lachine à Montréal.

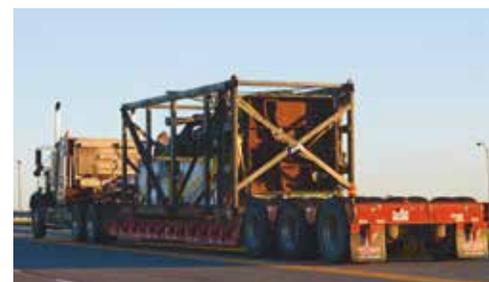
*Madeleine se dirige vers une fonderie située près du canal Lachine.*

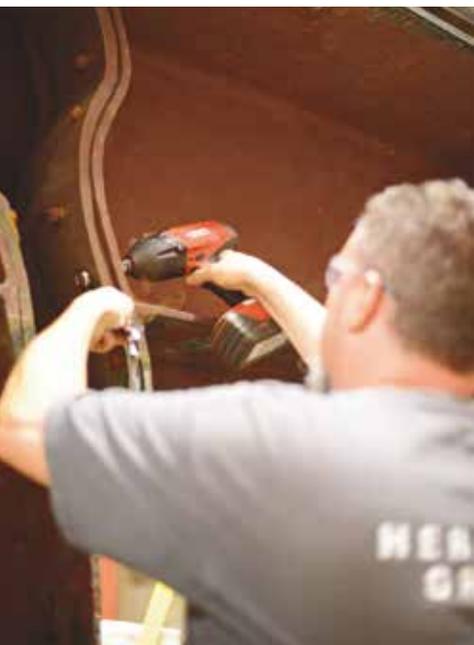
Ce restaurateur remplace les boulons de fer par d'autres en acier inoxydable.

retiré des résidus de fonderie et aménagé des voies de drainage pour éliminer les zones de rétention d'eau. Elle a remplacé par des pièces en acier inoxydable les boulons en fer ainsi que les barres de tension corrodées qui reliaient le corps principal de la statue à sa base en bronze.

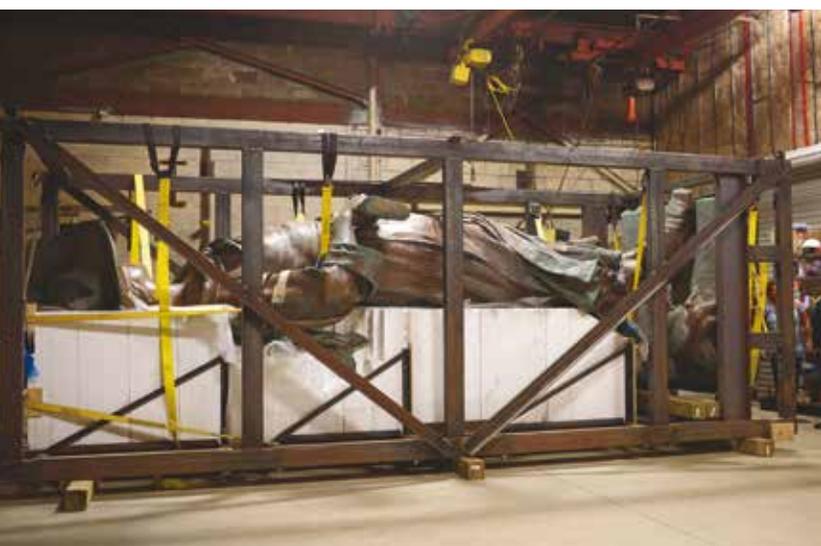
Confortablement couchée sur son lit de styromousse, Madeleine attend de profiter des traitements prescrits par ses «docteurs».

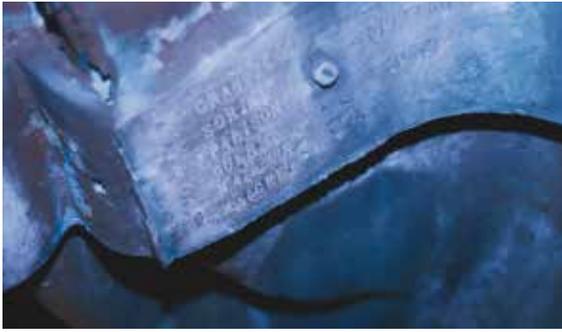
Belle découverte! Une plaque de bronze arborant le nom des ouvriers du sculpteur Louis-Philippe Hébert a été trouvée à l'intérieur de la statue.

L'examen interne a donné lieu à d'autres intéressantes découvertes, comme une petite plaque

de bronze soudée sur laquelle les ouvriers travaillant pour Louis-Philippe Hébert avaient gravé leurs noms. L'opération de réfection a permis de perpétuer la tradition: une capsule temporelle se cache désormais dans la statue. Elle contient entre autres des dessins d'enfants de Verchères, des messages destinés aux générations futures et les plans de la statue avec les détails de l'intervention.
