## Trop complexes à sauver ?

Églises modernes. Oeuvres de pionniers

**DOSSIER**  
**ÉGLISES MODERNES**  
**DÉFIS TECHNIQUES**

**Silhouettes audacieuses, méthodes de construction nouvelles, matériaux inédits... Les églises modernes présentent des particularités techniques qui gênent parfois leur restauration. Ce qui n'empêche pas la réalisation de beaux projets.**

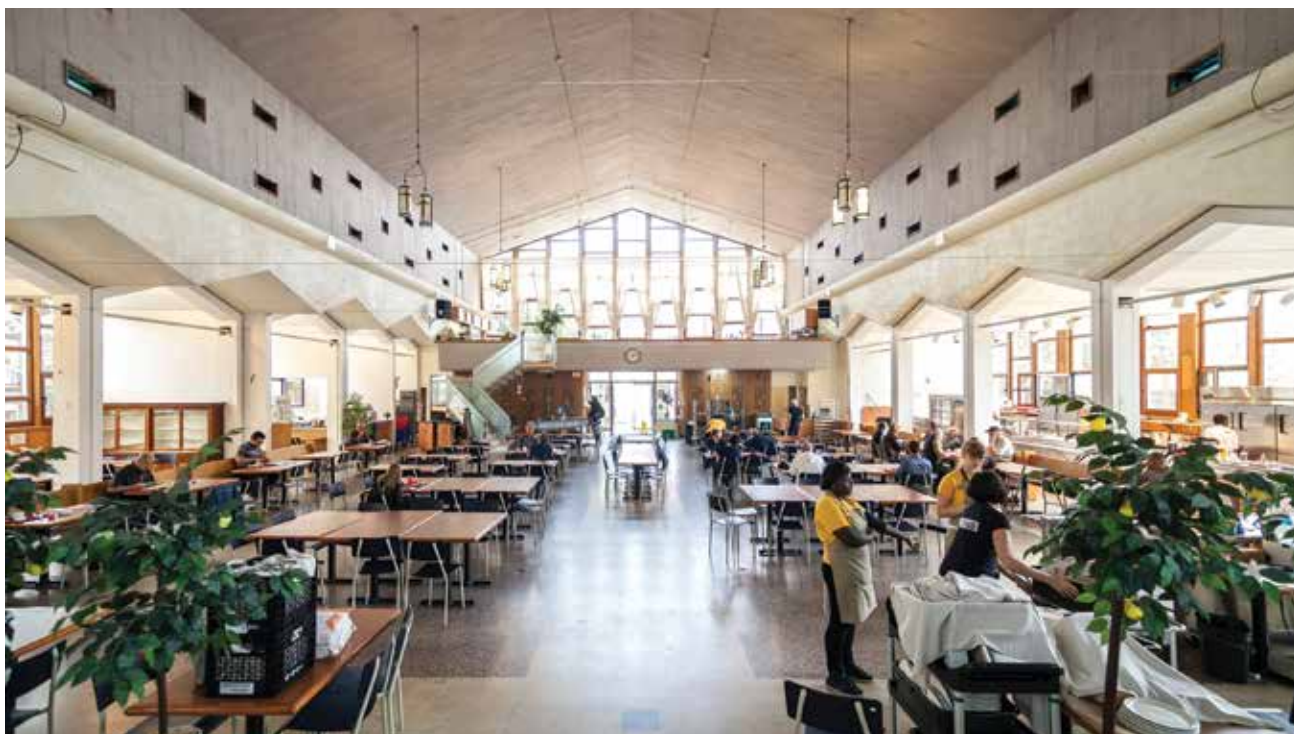
Dans l'aménagement du Chic Resto Pop, l'architecte Ron Rayside a tiré parti de l'ouverture et de la luminosité des lieux pour créer une ambiance conviviale.

Les constructions de ce genre présentent des proportions impressionnantes. Or, tirer profit d'espaces si vastes peut être ardu lors d'une transformation. « Plus le volume est haut, plus le défi est grand. Il convient d'éviter les subdivisions pour conserver au lieu son aspect spectaculaire, précise Ron Rayside. Cela dit, dans l'aménagement du Chic Resto Pop, l'ouverture et la luminosité nous ont bien servis pour créer une ambiance de convivialité. »

Il est toutefois possible de sauvegarder l'esprit du lieu grâce à d'autres moyens, parfois originaux. Par exemple, les boiseries et les vitraux conservés au Chic Resto Pop rappellent l'endroit d'origine. Dans l'édifice Gaëtan-Rousse, les concepteurs ont converti les confessionnaux en rangements. Ils ont aussi dessiné une ombre en lieu et place d'une statue du Christ, retirée au moment de la vente.

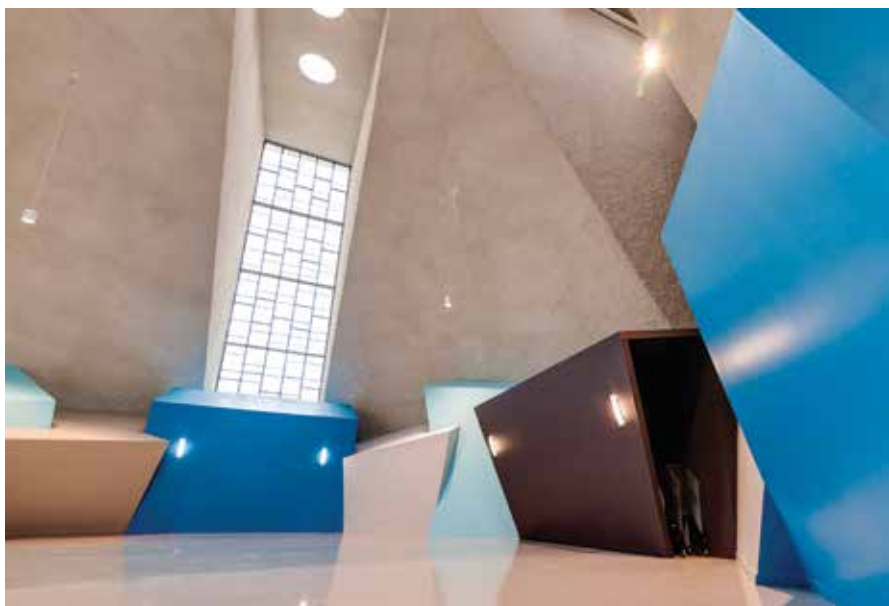
Il a fallu retirer le revêtement en amiante de l'église Sainte-Germaine-Cousin. Après plusieurs tests, l'équipe a trouvé un substitut permettant de conserver l'allure intérieure du bâtiment.

D'autres enjeux techniques propres aux églises modernes découlent de l'utilisation de matériaux qui ont mal traversé l'épreuve du temps. L'amiante est de ceux-là. À l'église Sainte-Germaine-Cousin, par exemple, un revêtement contenant ce

minéral a dû être remplacé. « Plusieurs tests ont été nécessaires afin d'obtenir un produit — isolant, incombustible et d'apparence similaire à l'amiante — qui permettrait de conserver l'allure intérieure du bâtiment, détaille Ron Rayside. Le procédé a été mis au point spécialement pour l'église. » Le tout moyennant des frais substantiels.

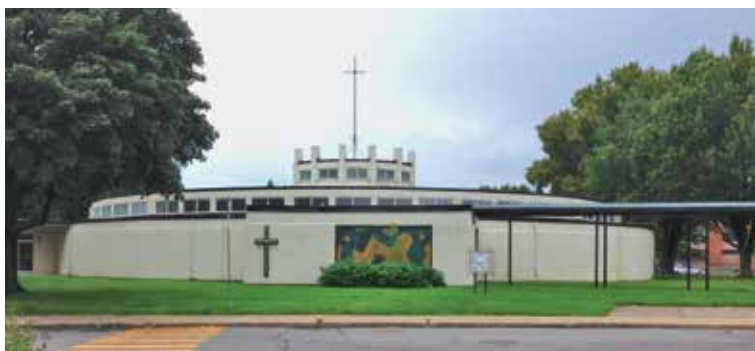
À long terme, le crépi d'acrylique qui recouvre l'édifice Gaëtan-Rousse s'est révélé perméable. On doit maintenant trouver le bon produit de remplacement.

D'autres matériaux, dont le vieillissement s'avère moins heureux que celui de la pierre ou du bois, imposent des corrections. Le béton, par exemple. Utile pour répartir les masses et dégager l'espace intérieur des églises, il laisse toutefois à désirer sur le plan de la résistance. Même chose pour certains enduits nés d'expérimentations qui visaient à fournir le marché de la construction en nouveaux articles économiques. Parmi eux, le crépi d'acrylique qui recouvre l'extérieur de l'édifice Gaëtan-Rousse. « À long terme, il s'est révélé perméable, indique Pierre Crépeau. Nous cherchons donc un produit de remplacement à l'étanchéité approuvée. »
