## Une architecture en mouvement

Martin Dubois

Numéro 165, été 2020

Granges anciennes. L'art de tenir debout

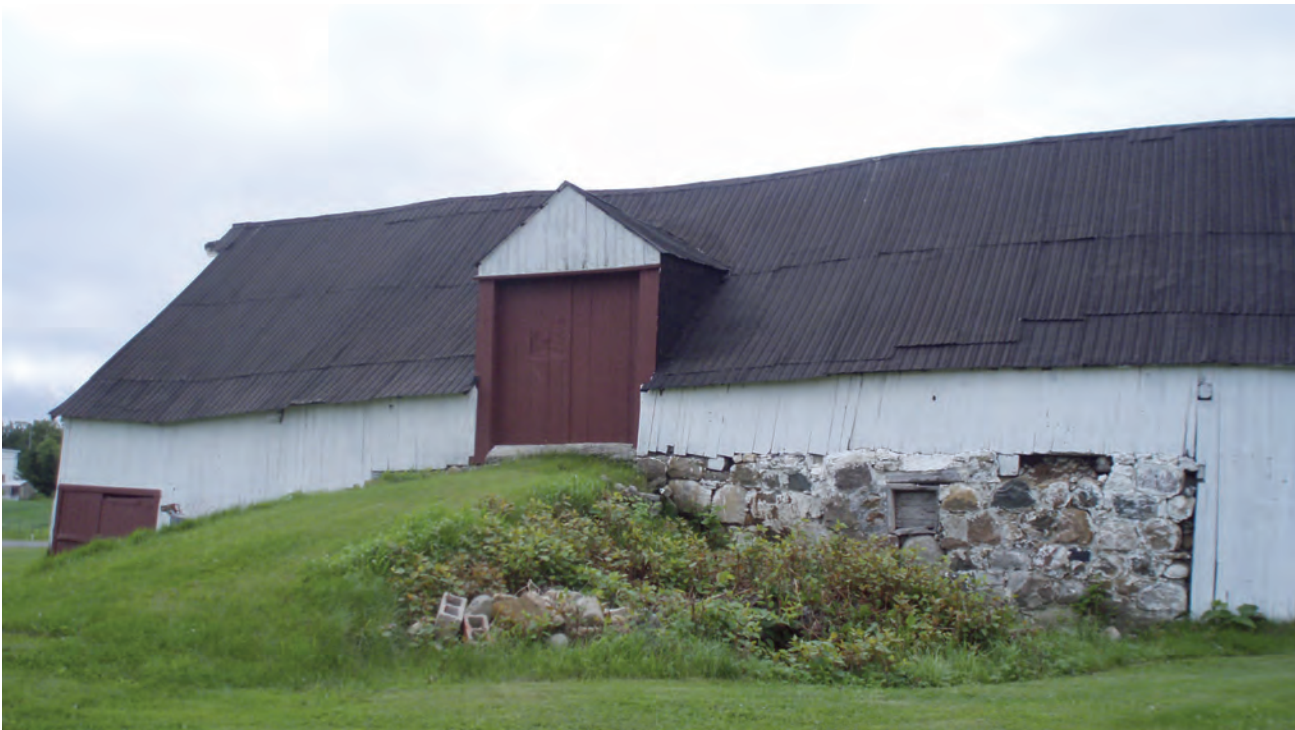
Située à Saint-Pierre-de-l'Île-d'Orléans, cette grange-étable, une des plus anciennes de l'île, possède une section en pierre.

La tradition française a inspiré des modèles de granges et d'étables en pierre, ici, mais ce type de construction a été rapidement délaissé. En hiver, la condensation générée par

l'humidité des animaux fait vite pourrir la maçonnerie. On a alors réservé la pierre pour les laiteries et les caveaux à légumes, parfaite pour conserver au frais les aliments. Mieux adapté et plus abondant, le bois a été adopté pour construire les granges-étables. Il reste néanmoins quelques vestiges d'étables en pierre à l'île d'Orléans ainsi qu'une vieille grange en pierre au Domaine Maizerets, à Québec.

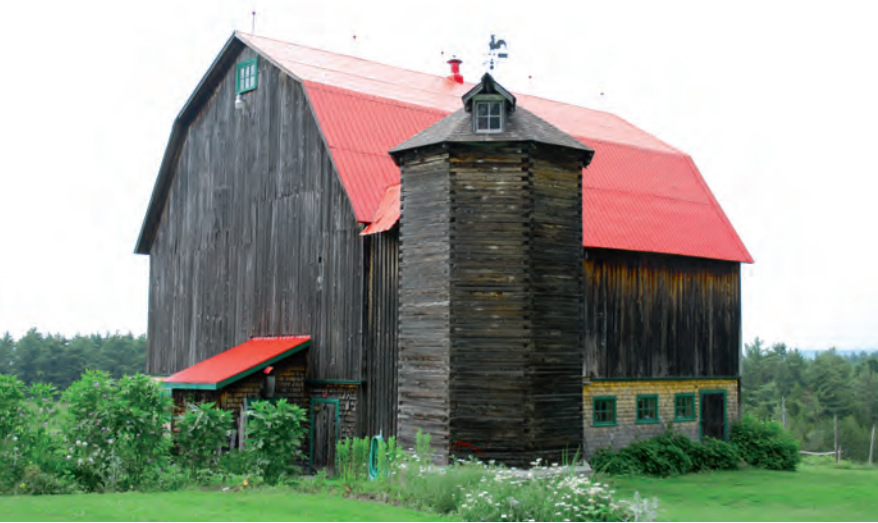
Avec sa silhouette élancée et son silo de bois, cette grange-étable à toit brisé, située à Stanstead-Est, a de quoi attirer le regard. Sa partie étable se distingue par ses fenêtres et un revêtement de bois différent de celui du reste du bâtiment.

Toujours durant la deuxième moitié du XIX<sup>e</sup> siècle, un nouveau modèle typiquement états-unien voit le jour dans les campagnes québécoises : la grange-étable à toit brisé, ou mansardé. Deux facteurs favorisent son introduction : l'évolution des techniques de construction et les besoins grandissants des exploitations agricoles, dont la taille des troupeaux augmente constamment. Plus spacieux que le modèle à pignon droit, le bâtiment à toit brisé apparaît dans les années 1860, avant de connaître un véritable boom à partir des années 1890. Un tel engouement est stimulé par les journaux d'agriculture, tant américains que canadiens, qui vantent les

Les toutes premières granges-étables à toit brisé construites au Québec sont facilement identifiables par les jeux d'angles particuliers de leur toiture. Ces angles diffèrent d'un bâtiment à l'autre, les plus vieilles toitures brisées ayant généralement un profil plus aplati ou évasé. La grange-étable à toit brisé devient rapidement le modèle préconisé par les écoles d'agriculture et est adoptée par beaucoup de cultivateurs.

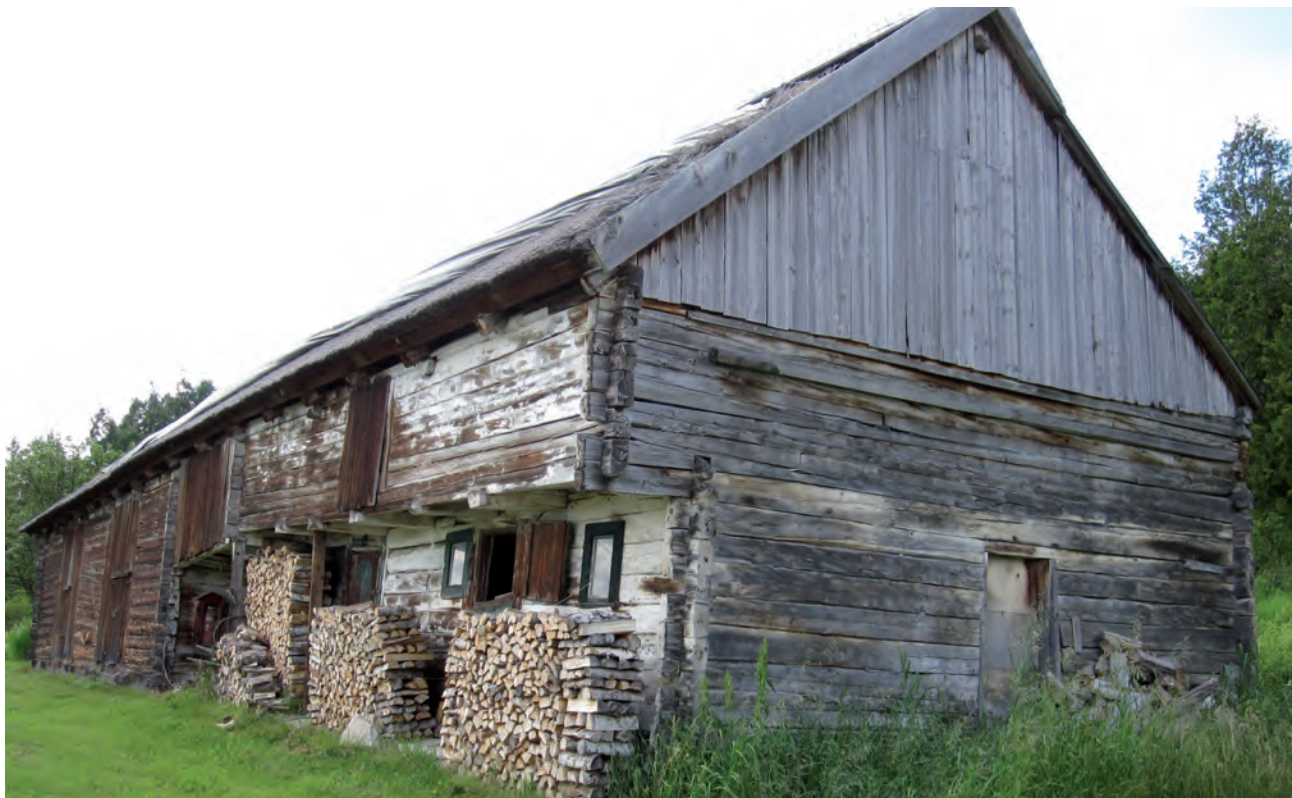
Grange-étable Bhérier de Cap-à-l'Aigle, à La Malbaie. Cette construction à encorbellement, de tradition allemande, a été bâtie en bois pièce sur pièce et dotée d'une toiture en chaume.

Les deux principaux modèles présentés ici constituent, avec diverses variantes, la grande majorité des granges-étables anciennes du Québec. Cependant, dans la province, quelques spécimens s'en écartent, ce qui dénote certaines influences étrangères ou modes régionales. Parmi ces cas particuliers figurent les granges allemandes de Charlevoix. Dès la fin du XVIII<sup>e</sup> siècle, la région accueille des immigrants venus d'Allemagne. Ces nouveaux arrivants appliquent leurs techniques de construction en bois pièce sur pièce héritées du Moyen Âge pour bâtir des granges-étables à encorbellement. Cette technique germano-scandinave se caractérise par l'avancée de l'étage supérieur par rapport au rez-de-chaussée, ce qui permet d'entreposer beaucoup de foin tout en protégeant les portes d'entrée des accumulations de neige et des bourrasques. C'est aussi dans la région de Charlevoix qu'on trouve les deux seules granges-étables du Québec à toit en chaume.
