# Aménagement et suivi de l'efficacité d'une passe migratoire pour l'omble chevalier et le touladi à l'exutoire du lac du Bombardier, Nunavik

Patrick Charbonneau, Étienne Cormier, Richard Brunet et Gail Amyot

Volume 138, numéro 1, hiver 2014

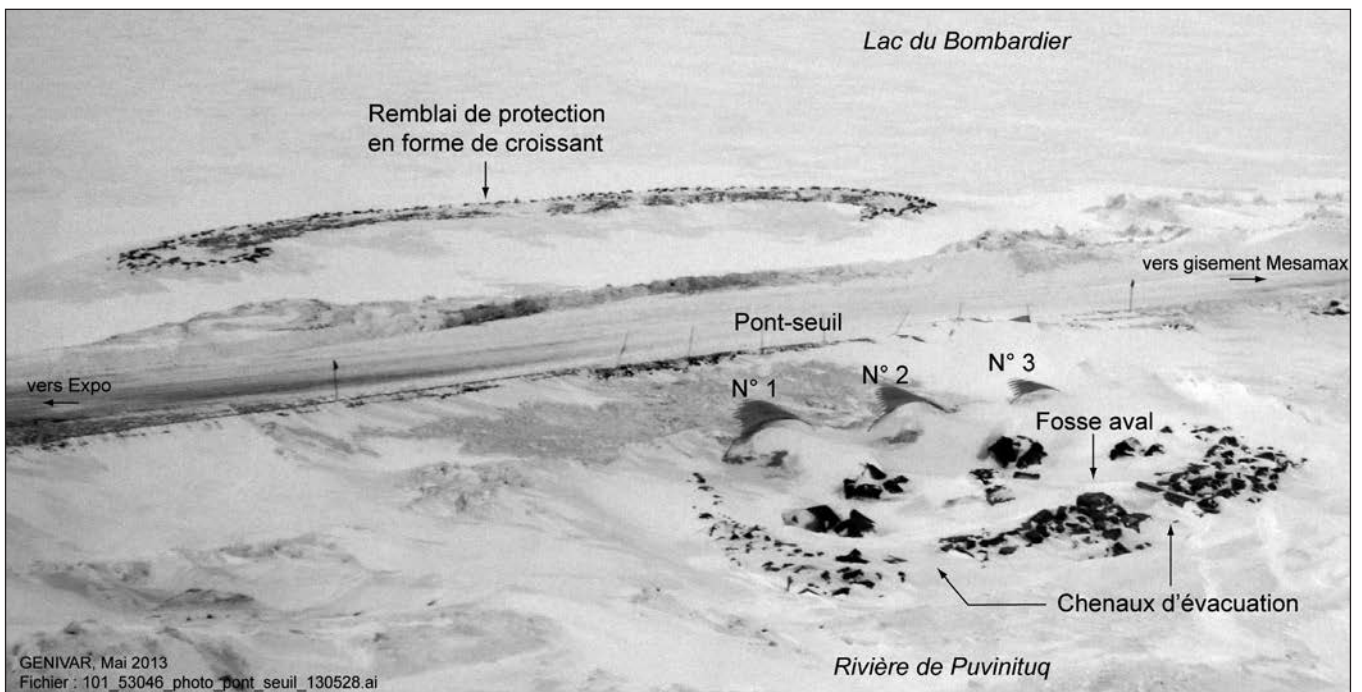
Figure 5. Aménagement de la fosse en aval du pont-seuil du lac du Bombardier, Nunavik, printemps 2013. Notez le remblai en forme de croissant présent à l'amont des ponceaux pour leur protection contre les glaces.

À la suite de la crue printanière de 2012 (fin juin), une partie de l'enrochement formant l'enceinte de la fosse aval a été emportée. Le chenal d'étiage, à l'origine d'une largeur de 1 m, avait alors une largeur de plus de 5 m et son élévation avait diminué. L'enrochement en place permettait toujours de maintenir une profondeur d'eau suffisante dans la fosse, mais l'affaissement de la crête du chenal avait entraîné une baisse du niveau d'eau et créé une augmentation de la hauteur de chute au radier aval des ponceaux, notamment au ponceau n°3. Les mesures prises ont permis de constater que les critères de conception concernant la profondeur d'eau dans la fosse aval étaient toujours respectés, mais que cette dernière avait subi des dommages lors de la crue printanière.

Des travaux correctifs ont été effectués en avril 2013 (durant la période de gel), afin de rehausser la hauteur de crête de l'enceinte de la fosse et de diminuer la hauteur de chute du ponceau n°3. Contrairement à ce qui est présenté à la figure 2, 2 chenaux d'évacuation ont été aménagés (figure 5) pour que le débit printanier puisse être évacué efficacement et pour assurer la stabilité de l'enceinte. Des inspections ont été réalisées au cours de l'été 2013 et les résultats confirment que la structure a résisté à la crue printanière et qu'elle est stable.
